# **PROYECTO DE REHABILITACIÓN DEL CONVENTO REGINA COELI**

## **INTENSIFICACIÓN EN CONSTRUCCIÓN**

PROFESORA: ROSA BUSTAMANTE

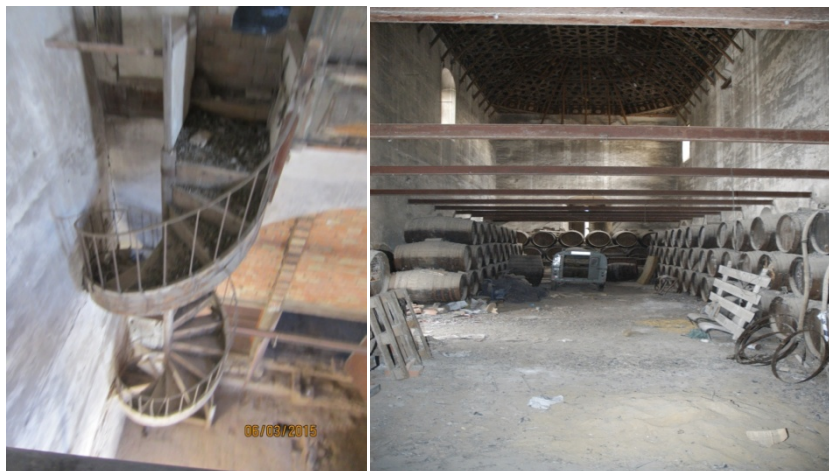
En la cubierta de la iglesia no se aprecian daños que puedan suponer peligro de derrumbe, pues se sabe que fueron intervenidas en los años 80. No obstante es necesario realizar un estudio en profundidad que permita conocer con exactitud el alcance de las patologías que se detectan visualmente (sobre todo de humedad). La

escalera de caracol de madera se encuentra prácticamente desmontada, y el alfarje de madera del coro tiene perdido parte del entablamento.

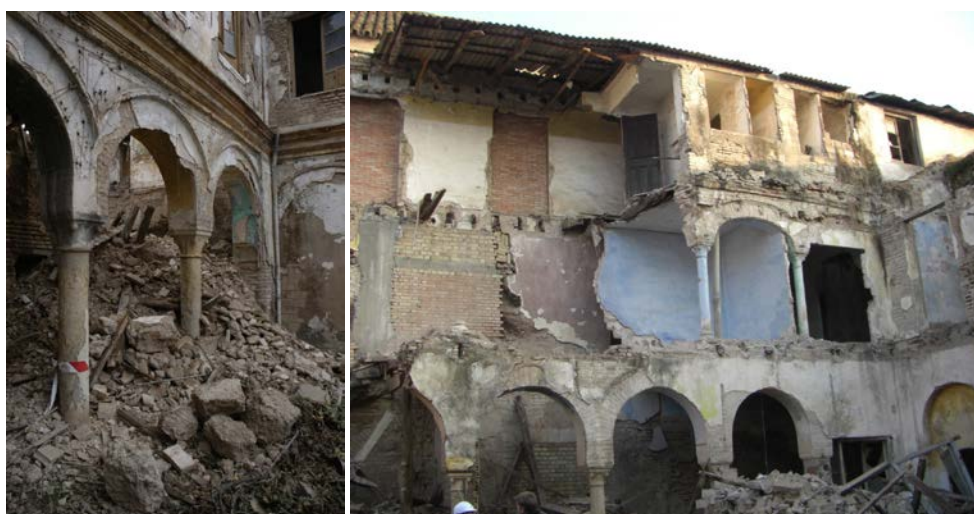
En la zona del antiguo Convento el estado de conservación es prácticamente el de ruina. Tras la intervención de 2008 fueron pocos los forjados que quedaron en pie, pues se produjo el derrumbe de gran parte de la edificación, realizándose la limpieza de escombros y recuperación de material de interés. Desde entonces no se ha realizado ninguna tarea de mantenimiento del interior por lo que la vegetación ha ido creciendo hasta dimensiones considerables que hacían imposible el acceso a las distintas dependencias sin poner en grave riesgo la seguridad de las personas.

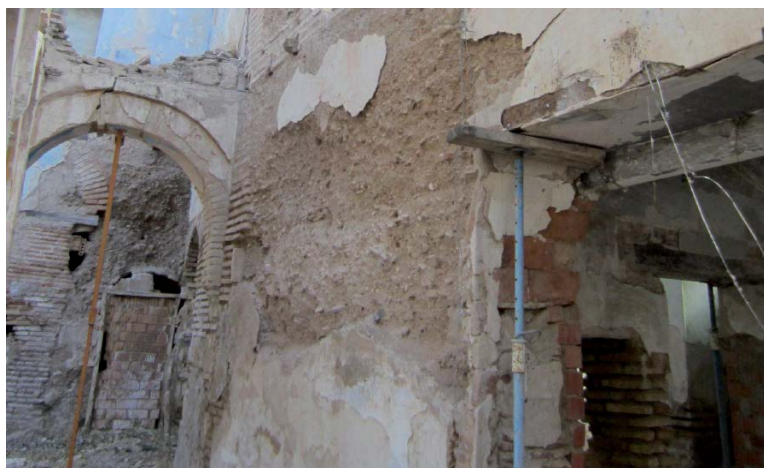
Estado Actual: El elemento constructivo se encuentra en estos momentos apeado con una sopanda ya que presenta una grieta longitudinal en la clave del arco que nos indica que puede desaparecer en caso de no actuar sobre él.

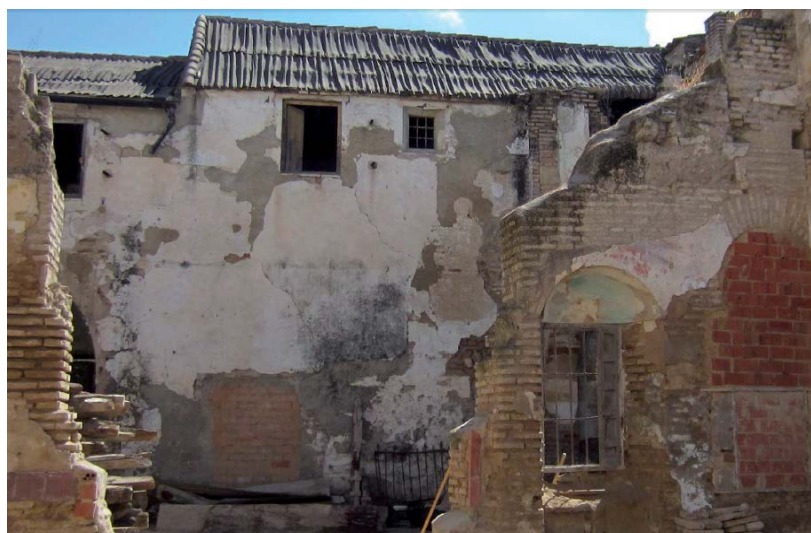
### Localización: Ventana 02

Se corresponde con la ventana existente en el muro 02 (que es paralelo al muro de fachada) y que es una de las de mayores dimensiones, de planta primera, que se encuentra en el lateral del tercer cuerpo de la primera crujía (considerando el primer cuerpo el anexo a la nave del convento).

Estado Actual: La carpintería se encuentra en muy mal estado, con las hojas sin encajar perfectamente.

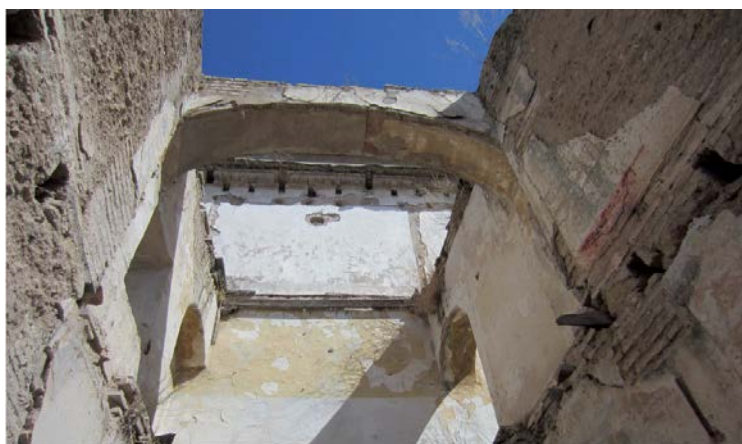
### Localización: Arco 02

Estado Actual: El arco se encuentra en malas condiciones, sin ningún tipo de apuntalamiento que evite su desprendimiento.

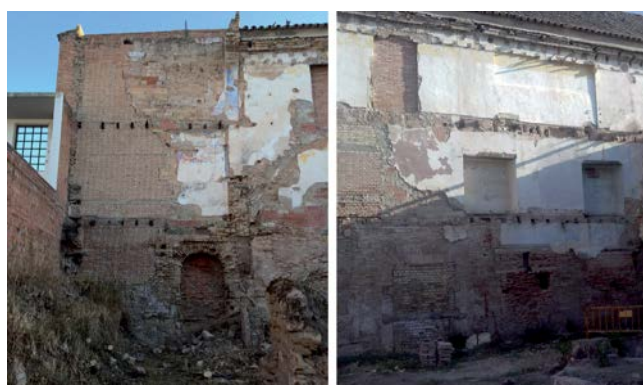
### Localización: Muro 4

Se corresponde con el muro medianero con la nave de la antigua iglesia.

Estado Actual: El paramento se encuentra en buen estado de conservación estructural, aparentemente. No obstante un fragmento perteneciente a la antigua crujía del fondo de la parcela se derrumbo por problemas de estabilidad. Así que esta zona (como se puede observar en la documentación planimetrica), ha sido reconstruida recientemente con actuaciones de fábricas de ladrillo perforado modernos y “parches” de hormigón armado. Estas reconstrucciones hacen que su aspecto sea más deficiente, ya que además, presenta revestimientos desprendidos. Hay huecos y mechinales en esta medianera que se ha clausurado mediante moderas fábricas de ladrillo perforado. Todas estas peculiaridades hacen tomar al paramento un aspecto muy alterado respecto al que existía en el antiguo convento.

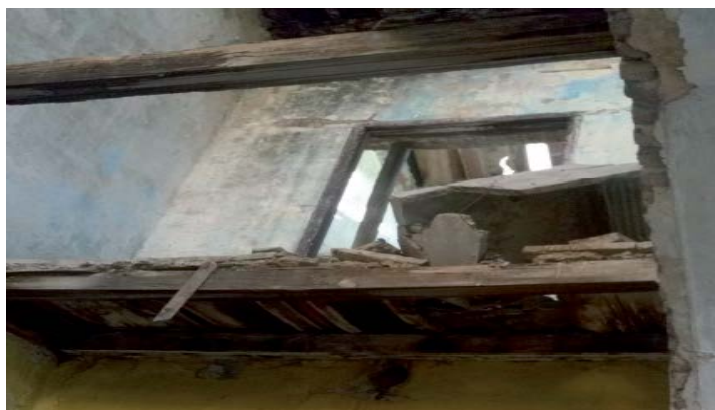
### **Localización: Hueco 2 – Hueco 3 – Hueco 4 – Hueco 5 – Hueco 6**

Estado Actual: Los huecos anteriores se encuentran clausurados evitando una entrada controlada al interior de la primera crujía paralela a fachada. Por tanto, en estos momentos desconocemos el estado del interior de la primera crujía debido a la falta de acceso. Por otra parte es necesaria su apertura para una buena ventilación del espacio y de este modo evitar humedades y condensaciones.

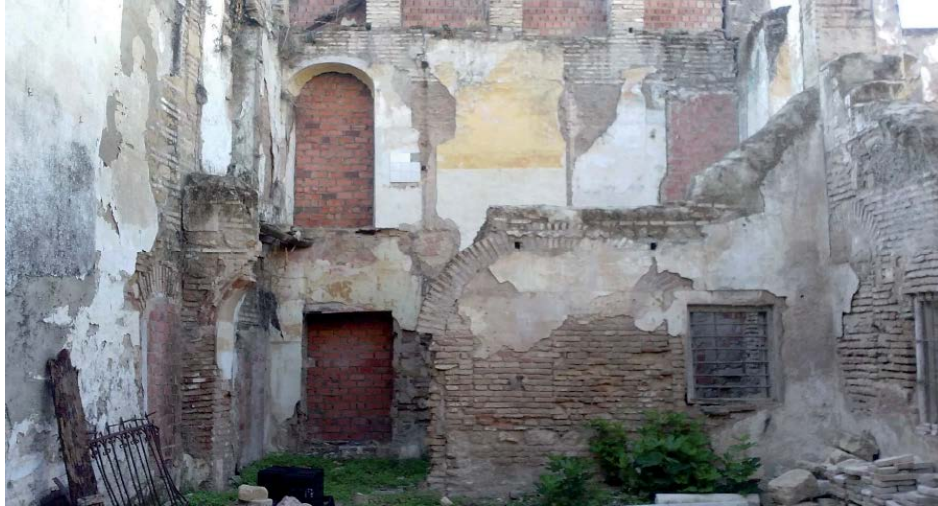
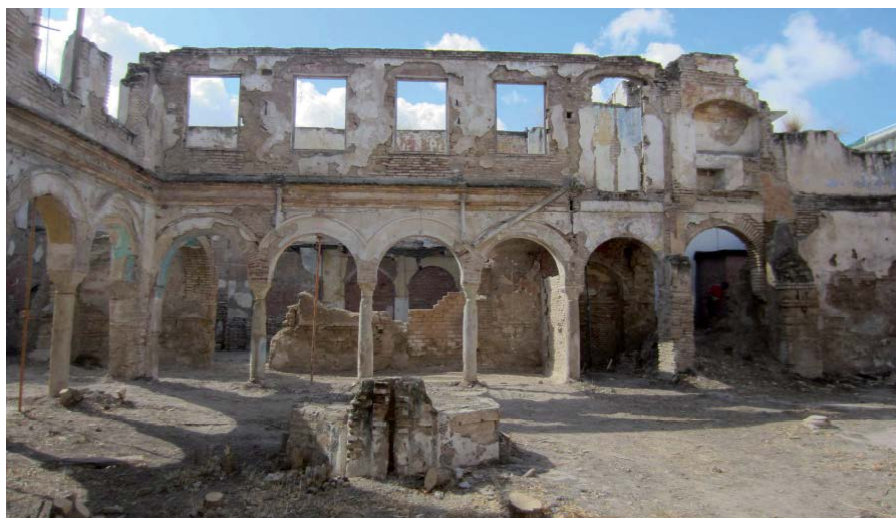
### Localización: Muro 06 y Muro 07

Muro 06. Es el muro paralelo al anterior, muro 07, y que se encuentra entre éste y la medianera opuesta a la nave de la antigua iglesia.

Estado Actual: Los paramentos se presentan parcialmente incompletos. El Muro 06 ha desaparecido completamente en planta primera, y además hay partes de planta baja que se han venido abajo. El muro 07 si se mantiene más completo, salvo en su parte final, donde la arcada se transforma en un muro de tapial.

Este fragmento se encuentra bastante deteriorado, especialmente en la coronación del muro. El fragmento de la arcada se encuentra en buenas condiciones, aunque existe una columna bastante afectada por la erosión y que puede provocar el colapso del muro. El resto de columna, están menos afectadas, pero es necesario realizar unas tareas de consolidación y reposición de fragmentos erosionados.

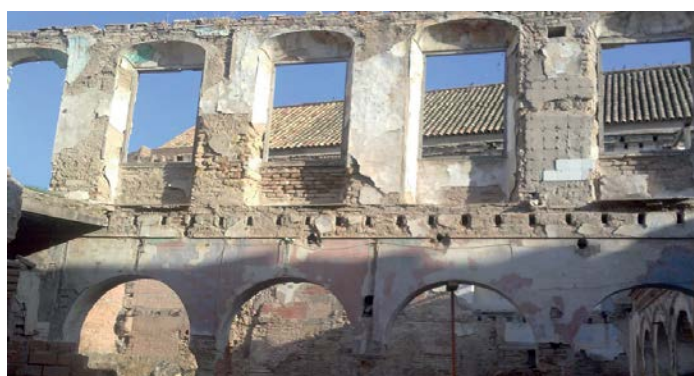
### Localización: Muro 06 y Muro 07

Estado Actual: Los paramentos se presentan parcialmente incompletos. El Muro 06 ha desaparecido completamente en planta primera, y además hay partes de planta baja que se han venido abajo. El muro 07 si se mantiene más completo, salvo en su parte final, donde la arcada se transforma en un muro de tapial. Este fragmento se encuentra bastante deteriorado, especialmente en la coronación del muro.

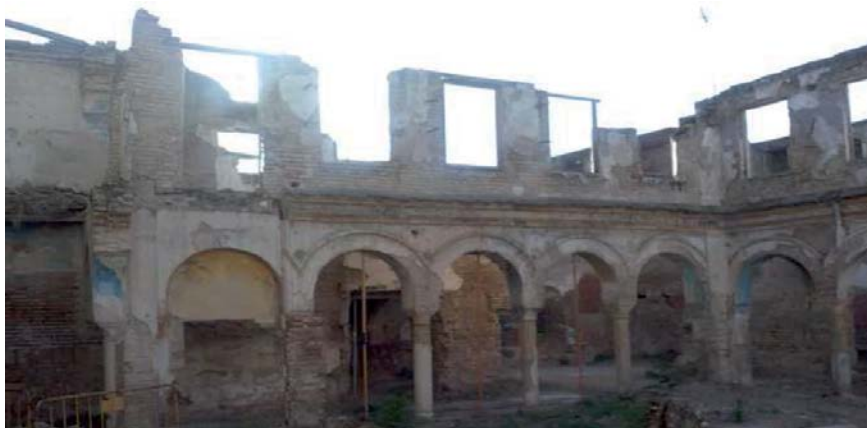
### Localización: Muro 10

Es el muro exterior recayente a la galería del segundo patio estructurante de la edificación y conforma la tercera crujía paralela a fachada.

Estado Actual: El paramento se encuentra aparentemente en buen estado dentro de la situación de ruina de la edificación completa. Este paramento correspondiente a la arcada paralela a fachada, se encuentra desmochado en su parte superior. En algunas ocasiones, estas pérdidas de muro llegan a los huecos de planta primera.

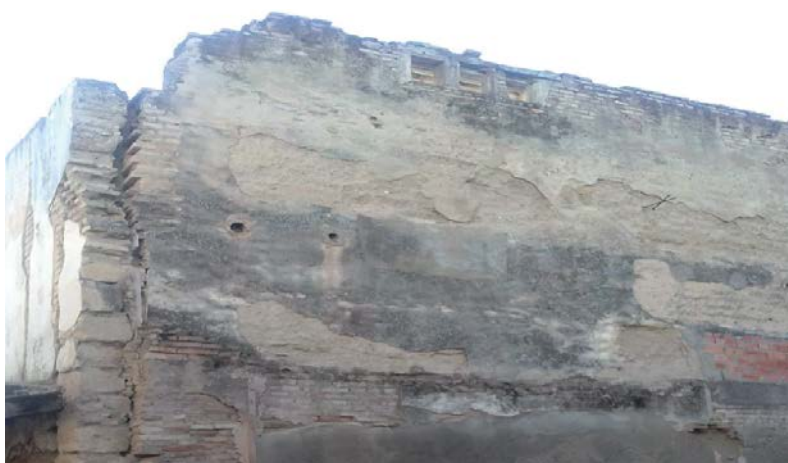
### Localización: Muro 09

Estado Actual: El paramento se encuentra en buen estado de conservación estructural, aparentemente. Únicamente presenta desprendimientos del revestimiento. Su unión con el muro paralelo a la medianera se encuentra fisurado, ya que no existe trabazón entre ambos en la planta primera.

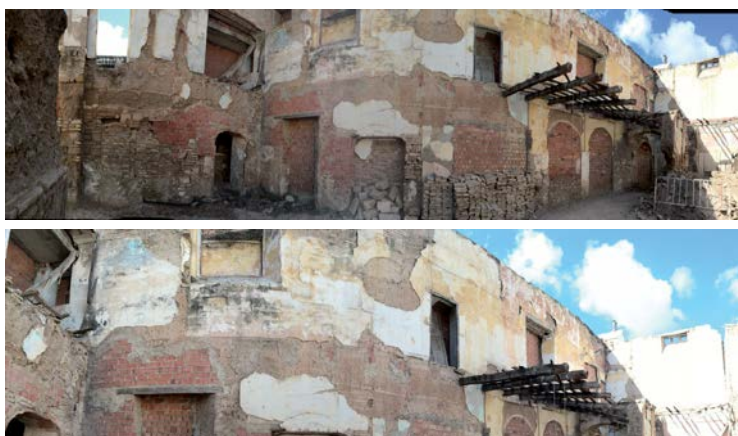
### Localización: Muro 11

Uno de los tres paramento medianeros paralelo a la medianera de la nave de la antigua iglesia. Es el de mayor longitud de los tres, según se puede observar en la planimetría anexa a este documento. Comprende parte del segundo patio estructurante y la tercera crujía paralela a la fachada principal.

Estado Actual: El paramento se encuentra en buen estado de conservación estructural, aparentemente. Su aspecto es más deficiente ya que presenta revestimientos desprendidos con clausura de huecos mediante moderas fábricas de ladrillo perforado. Esta situación dota al paramento de un aspecto muy alterado respecto al que existía en el antiguo convento.

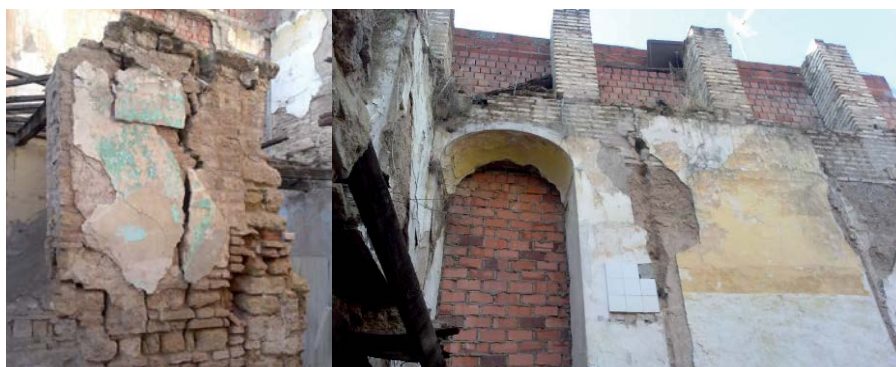
### Localización: Muro 12 y Arco 3.

Estado Actual: El paramento se encuentra en buen estado de conservación estructural aparentemente. Su aspecto es más deficiente ya que presenta revestimientos desprendidos con clausura de huecos mediante moderas fábricas de ladrillo perforado. Esta situación dota al paramento de un aspecto muy alterado respecto al que existía en el antiguo convento. El paramento perpendicular al arco presenta una grieta en toda su longitud que si no se toman las medidas adecuadas puede producir el colapso del elemento constructivo.

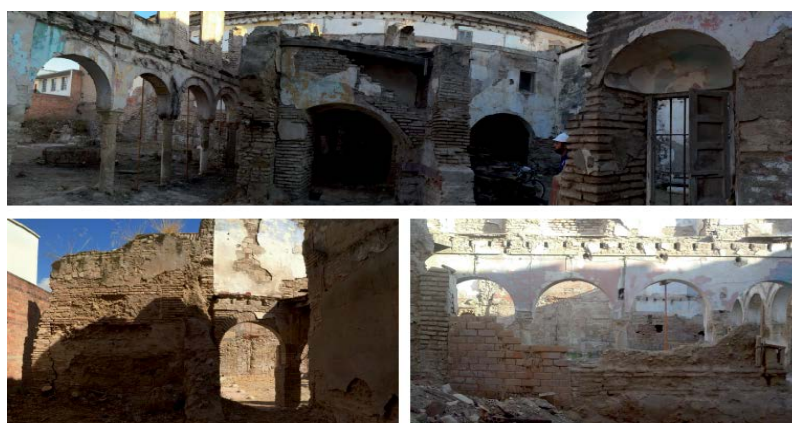
### Localización: Muro 07

Estado Actual: El muro se mantiene más completo que otros muros de la edificación del convento, salvo en su parte final, donde la arcada se transforma en un muro de tapial. Este fragmento se encuentra bastante deteriorado, especialmente en la coronación del muro.

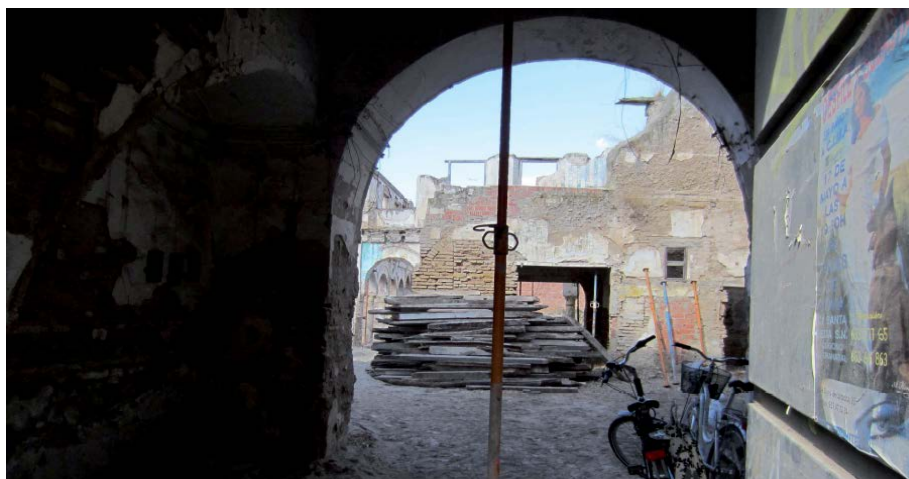
### Localización: Primera crujía

También conocemos los forjados que separan la planta baja de la planta primera. Estos forjados están en muy malas condiciones y es posible que en un futuro puedan llegar al colapso por las flechas excesivas que presentan las viguetas de madera.

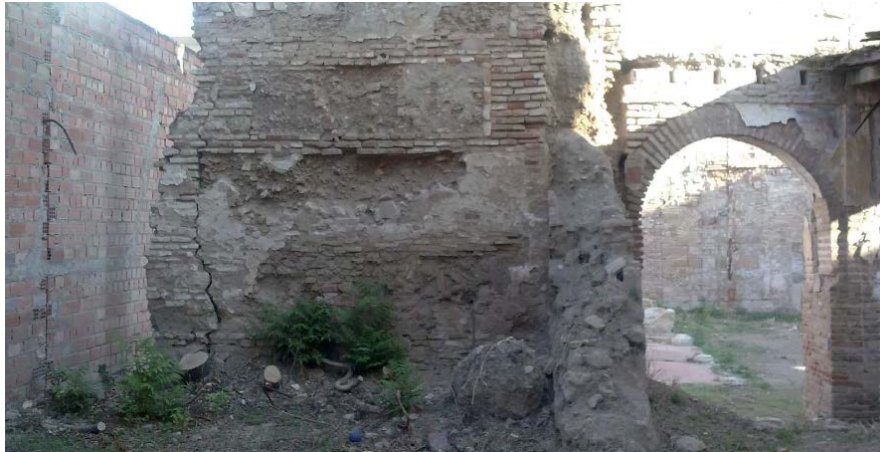
### Localización: Escombros

Estado Actual: En esta esquina de la parcela existe un relleno bastante considerable de tierras que se han ido depositando, bien por otras actuaciones llevadas a cabo, bien por derrumbes de los elementos constructivos colindantes.

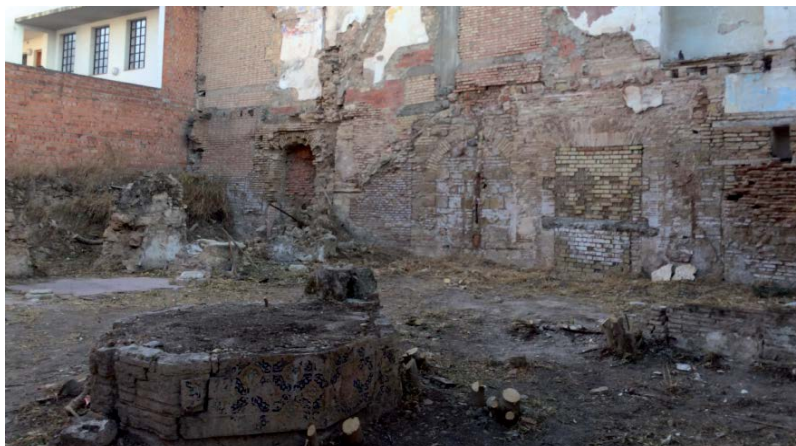
### **Localización: Fuente de Patio**

Estado Actual: En estos momentos solo existe la base de la misma y presenta desprendimientos del aplacado de revestimiento y grietas que deterioran el estado de la misma. Su conservación en estos momentos es bastante deficiente, presentando en su interior un relleno de tierras y por el exterior, tocones de la vegetación que existió por el abandono de la edificación. Los tocones poseen unas raíces que generan grietas a la base de la fuente.

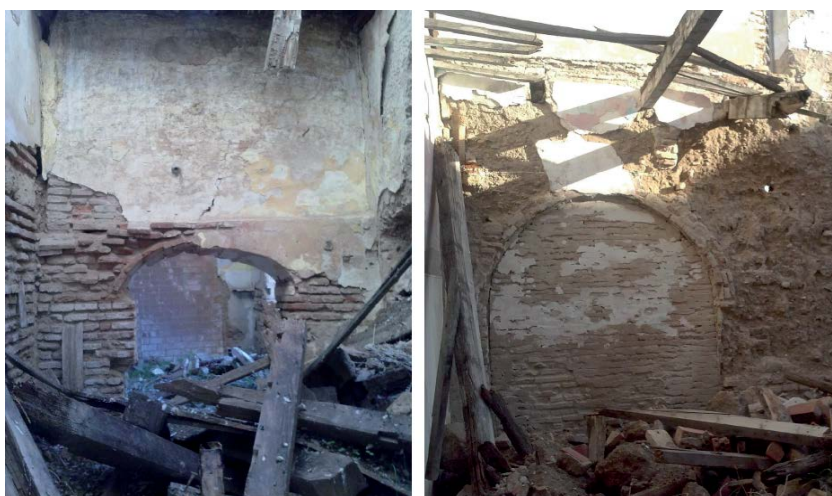
Estado Actual: En la actualidad estas dos zonas presentan forjados derrumbados por colapso estructural y es necesario retirarlos para poder reconocer los muros colindantes y poder actuar sobre ellos. Los residuos almacenados son vigas y elementos de maderas, pavimentos, piezas cerámicas, ladrillos y un volumen de tierra considerable.
